# 原济南市章丘区李家埠村旧址地块 土壤污染状况调查报告

委托单位：济南市章丘区自然资源局

编制单位：青岛京诚检测科技有限公司

2019年11月

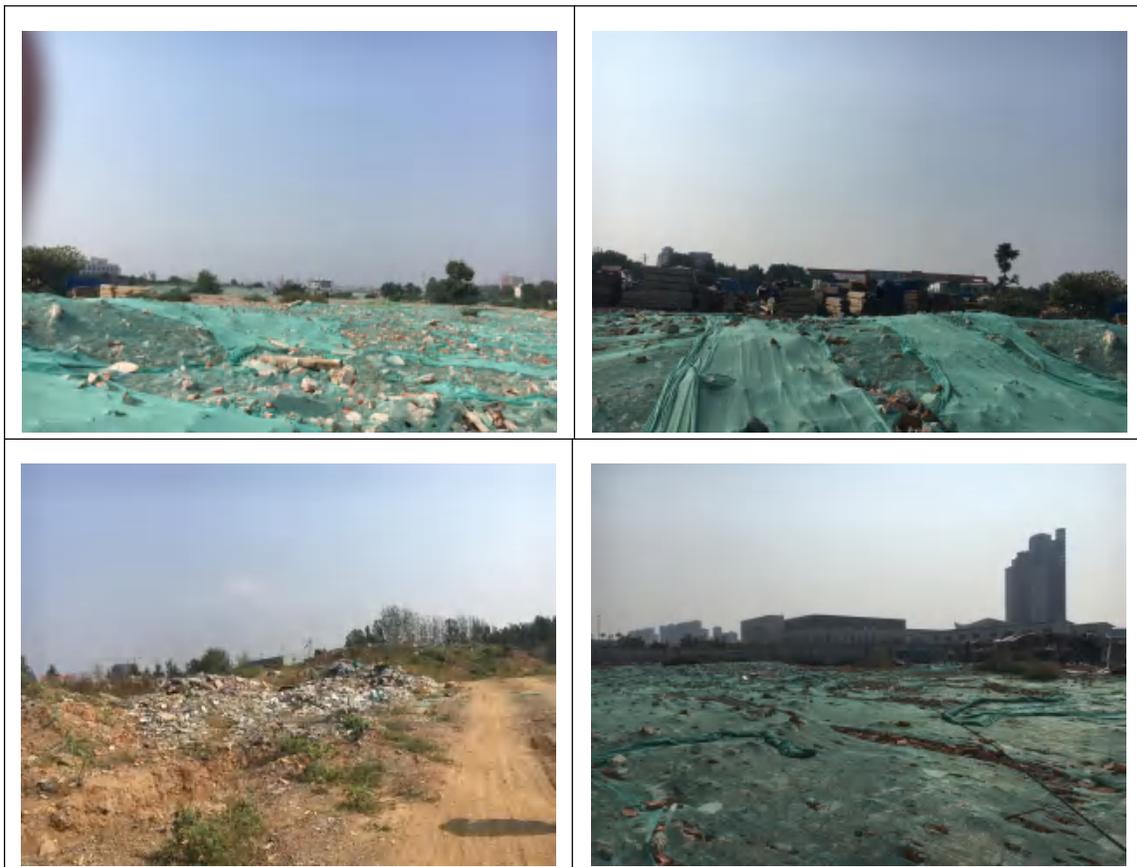
图 3-4 场地现状图

根据《济南市章丘区 2018 年第 8 批次征收土地项目明细表》，章丘区双山街道李家埠村地块将被征收，规划为居住用地。目前该地块建筑物已完全拆除，地块及周边历史遥感影像图见图 3-4 和 3-5。

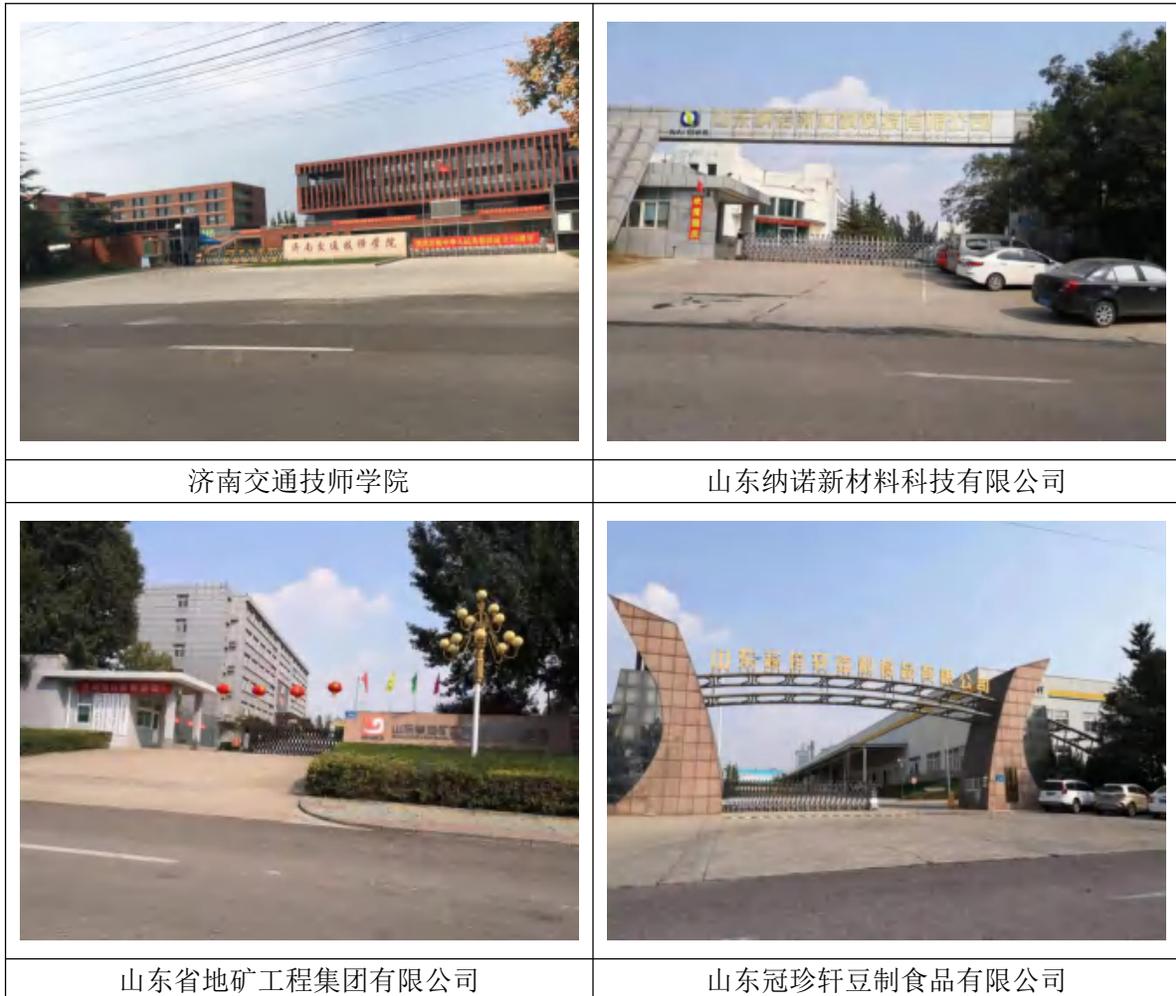
图 3-10 相邻地块使用现状图

地块东侧为李家埠农贸市场；北侧为济南交通技师学院；西侧紧邻济南天马泰山石材有限公司、济南民峰塑料有限公司、山东省地矿工程集团有限公司、山东纳诺新材料科技有限公司和山东冠珍轩豆制食品有限公司。相邻地块使用现状分布图见图 3-10。

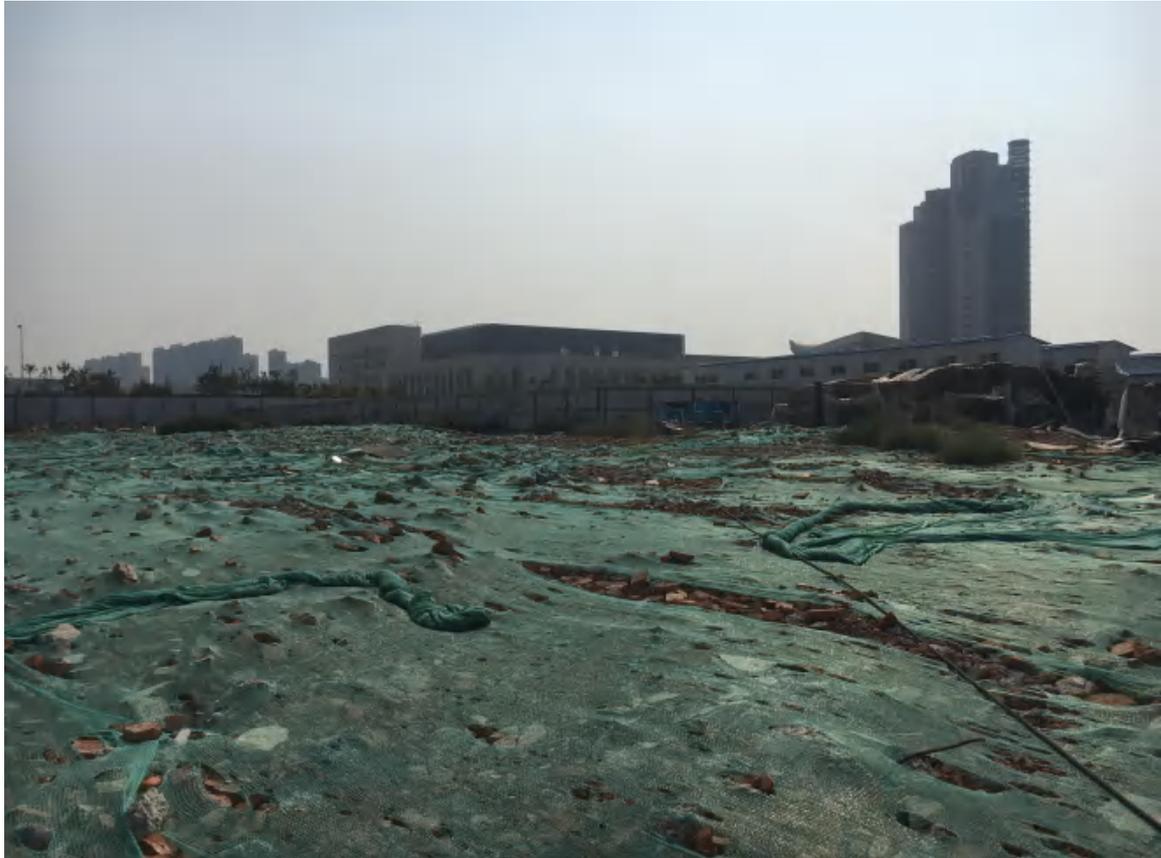
图 5-1 地块现状图

截止到 2019 年 9 月，场地上无任何建筑物，只有残留的建筑垃圾，地块也进行了封网防尘。
