枣庄市 2021 年第 6 批次城南新征地块
土壤污染状况调查报告

委托单位：枣庄市薛城区自然资源局

编制单位：青岛京诚检测科技有限公司

2021 年 10 月

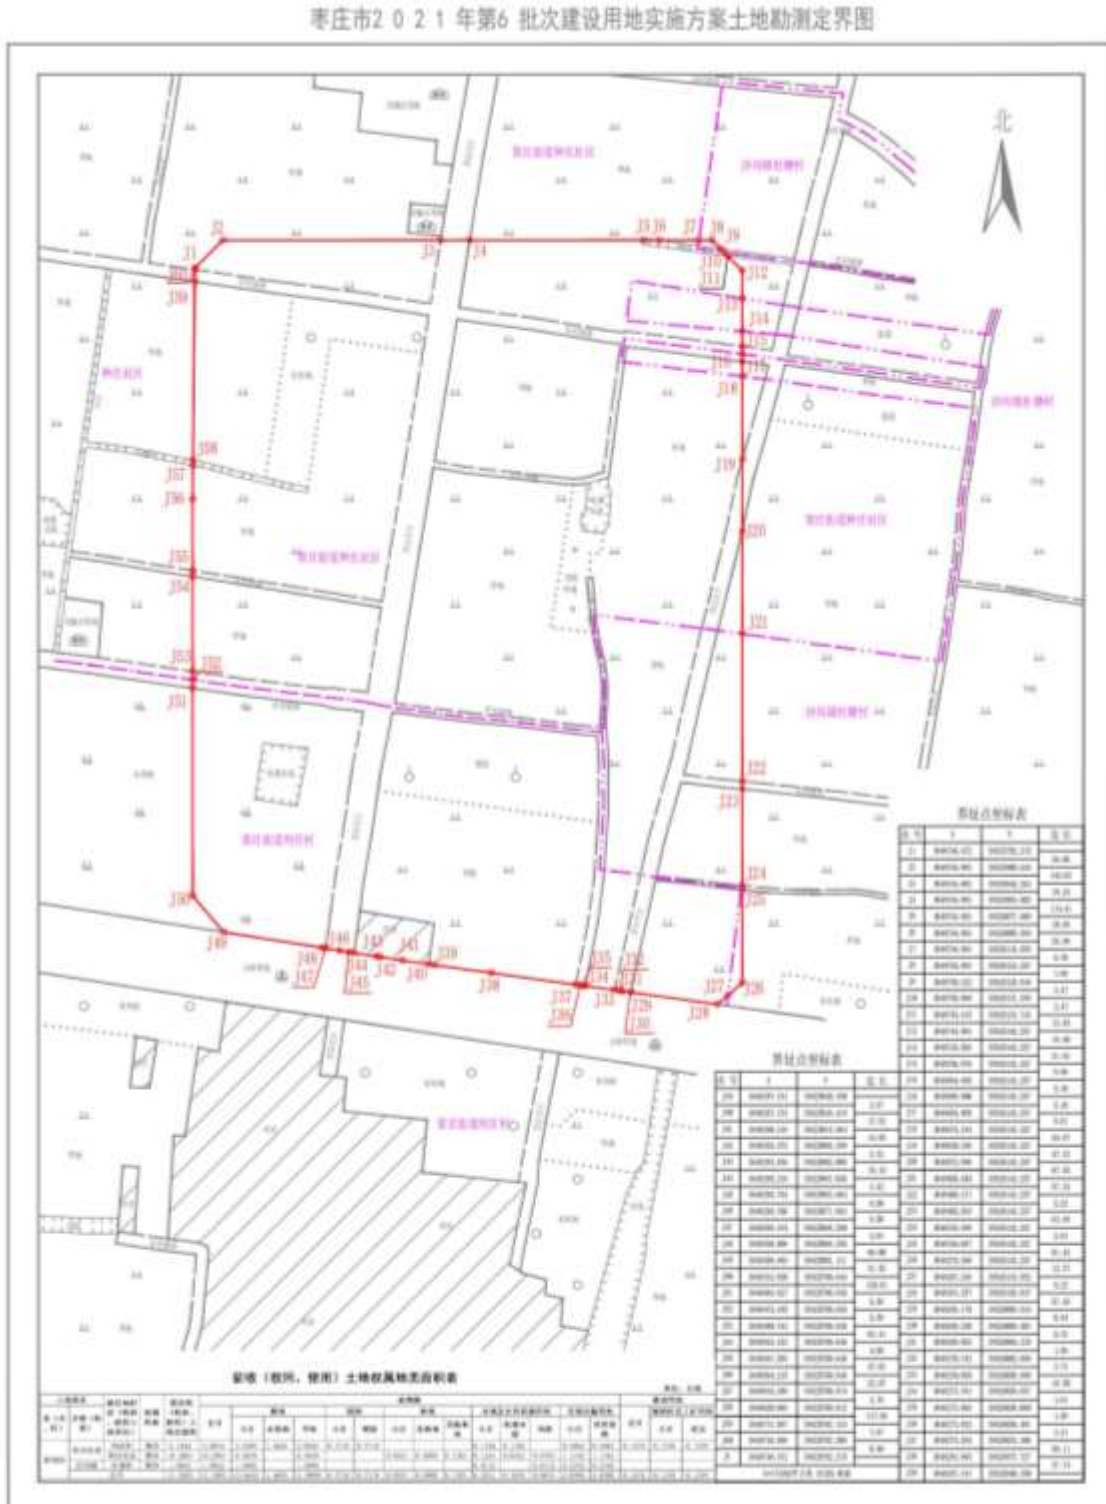
图 2.2-1 地块四至范围图

枣庄市 2021 年第 6 批次城南新征地块位于薛城区广场东路东侧、S318 北侧。总用地面积 173263 平方米（合 259.89 亩），地块四至范围见图 2.2-1，界址点坐标表见表 2.2-1。

2021年9月数字化测图。
2000国家大地坐标系,中央子午线117度0分00秒。
2017年投影式。
土地勘测定界规程(TJ1008-2002)。

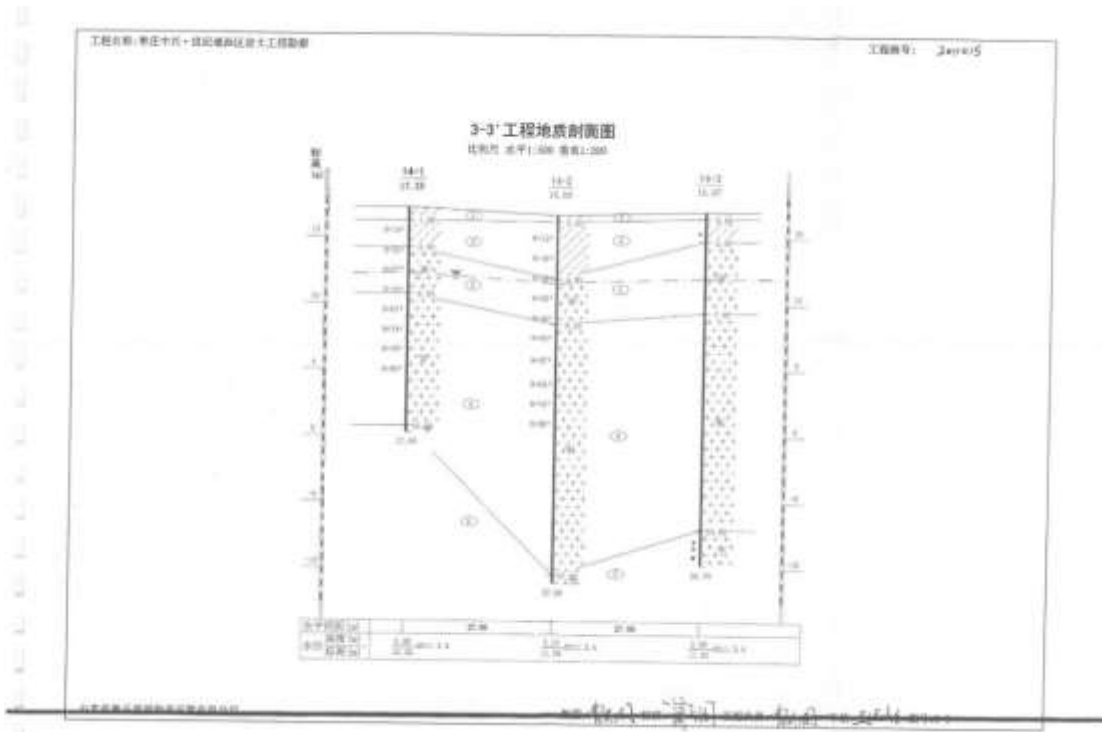
图 3.1-3 工程地质剖面图示例

本次调查地勘数据引用《枣庄中兴世纪城西区岩土工程勘察报告》(附件7),中兴世纪城位于地块西北侧,距离本地块直线距离约为1km,可以反映本地块地质状况。依据勘察报告,根据钻探揭露,场区地层主要由第四系人工填土、粉质粘土、泰山岩群片麻状花岗岩组成,各岩土层特征及主要性质分述如下:

①杂填土(Q₄^{ml})

黄褐色,松散,稍湿,主要成分为粘土,含大量建筑垃圾、碎石块。

该层场区内普遍分布,层厚0.50~3.00m,平均厚度1.30m,层底埋深0.50~3.00m,层底标高13.25~16.74m。

②粉质粘土(Q₄^{al+pl})

黄褐色,硬塑-坚硬,可见铁锰质结核,含大量中粗砂粒,偶见姜石,无摇振反应,干强度及韧性中等,切面稍光滑,属中等压缩性土。

该层场区部分钻孔缺失,厚度0.40~4.30m,平均厚度1.74m,层底埋深1.50~4.80m,层底标高11.82~15.59m。

③全风化片麻状花岗岩(Art)

灰褐色,原岩结构与构造已破坏,矿物成分难以辨认,取芯呈砂土状。

该层场区普遍分布,厚度2.00~7.30m,平均厚度4.63m,层底埋深5.50~8.80m,层底标高7.15~11.54。

④强风化片麻状花岗岩(Art)

灰褐色,中粗粒结构,片麻状构造,矿物成分以石英、长石为主,取芯呈块状、碎块状,局部短柱状,块径一般5~10cm,节理裂隙发育,锤击易碎,岩芯采取率约65%。岩石坚硬程度为软岩,岩体完整程度为破碎。

该层场区内普遍分布,厚度9.50~19.80m,平均厚度15.56m,层底埋深16.20~28.10m,层底标高-11.47~1.34m。

⑤中风化片麻状花岗岩(Art)

肉红色，中粗粒结构，片麻状构造，矿物成分以石英、长石为主，取芯呈柱状、短柱状，局部块状，柱长一般10~25cm，最长30cm，节理裂隙发育，锤击声脆不易碎，岩芯采取率约85%。岩石坚硬程度为较硬岩，岩体完整程度为较破碎。

该层场区普遍分布，未揭穿，最大揭露厚度2.70m。

勘察期间，地下水稳定水位埋深4.20~5.20m，相应标高为10.65~12.54m，地下水类型为第四系孔隙潜水及块状岩类裂隙水，主要赋存于花岗岩风化层中。主要补给方式为大气降水及地表径流，排泄方式以蒸发及人工开采为主，地下水年水位变幅2~3m。根据《水质分析报告》，场区地下水类型为HCO₃⁻·Cl-Ca型，Ca²⁺的含量为146.80-151.92mg/L，Mg²⁺的含量为62.12~67.30mg/L，HCO₃⁻的含量为382.24~401.68mg/L，SO₄²⁻的含量为293.85~310.32mg/L，Cl⁻的含量为104.00~112.00mg/L，PH值为7.43~7.51，游离CO₂的含量为46.43~54.16mg/L，无侵蚀性CO₂。

工程地质剖面图如下所示：

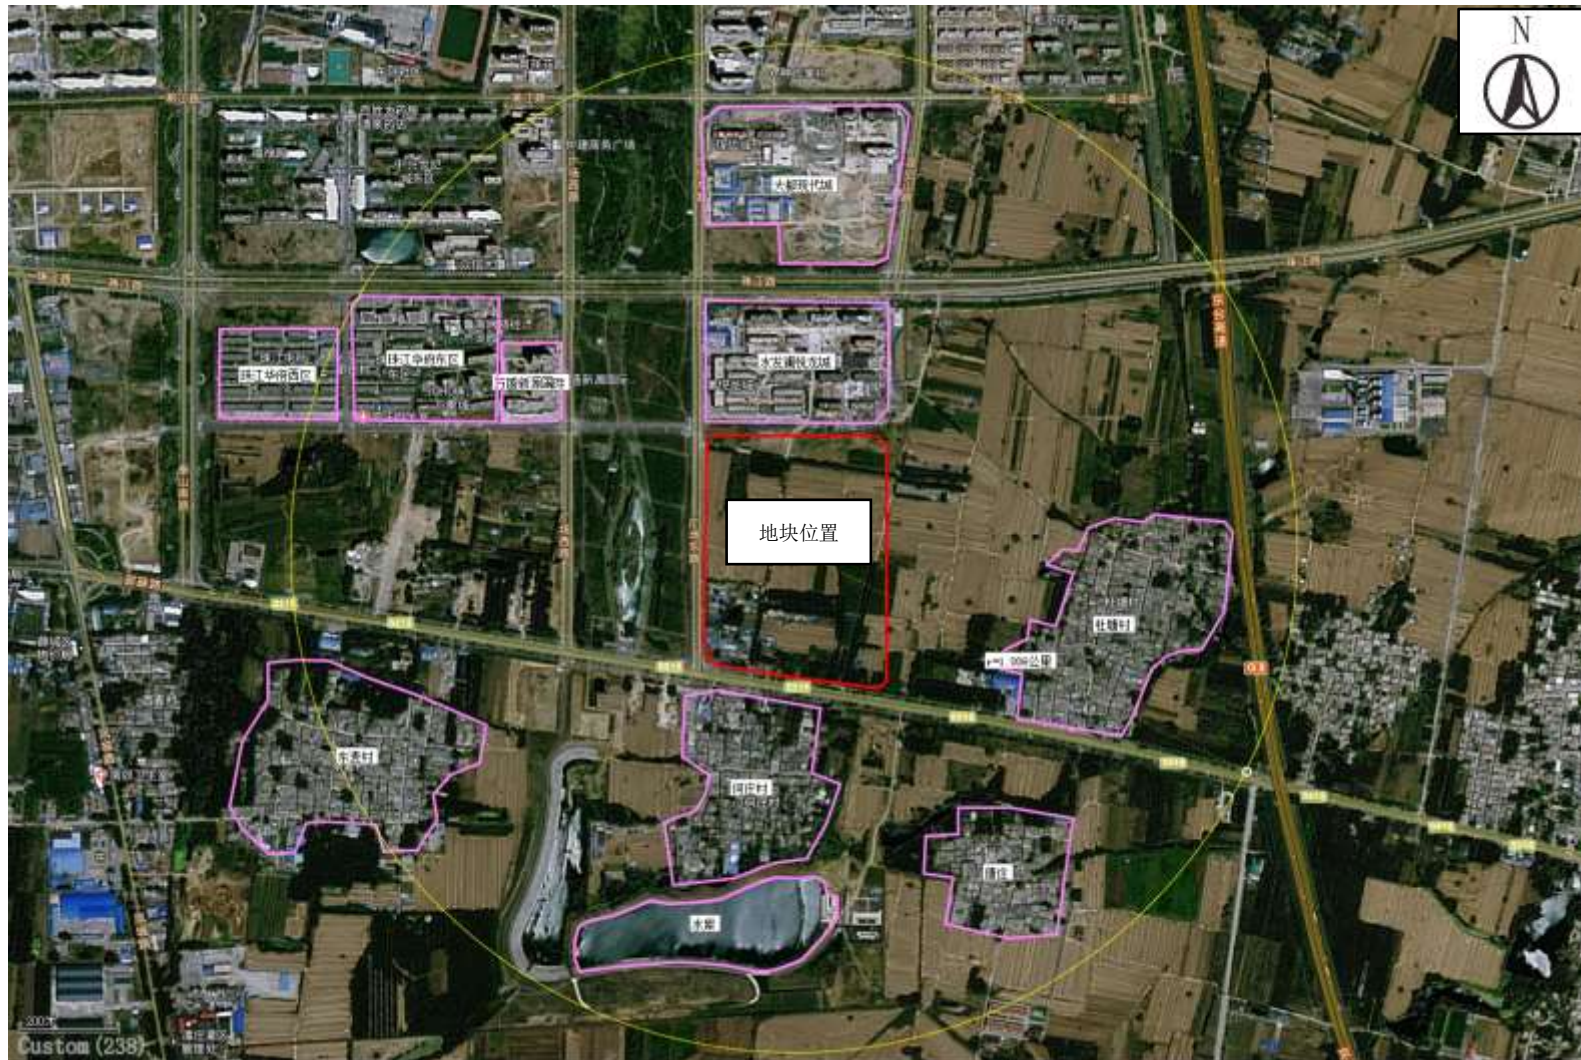
图 3.2-1 项目周边敏感目标图

调查地块位于薛城区广场东路东侧、S318 北侧。项目周围敏感目标情况见表 3.2-1、图 3.2-1。

序号	环境敏感目标名称	方位	与地块最近边界距离 (m)	属性
1	杜唐村	E	268	村庄
2	唐庄	ES	279	村庄
3	何庄村	S	50	村庄
4	水库	S	418	地表水体
5	东麦村	WS	459	村庄
6	万盛新源国际	NW	293	住宅
7	珠江华府东区	NW	421	住宅
8	珠江华府西区	NW	738	住宅
9	水发澜悦龙城	N	25	住宅
10	大都现代城	N	240	住宅
