# 枣庄市薛城区青啤小镇商业地块 土壤污染状况调查报告

委托单位：枣庄市薛城区自然资源局

编制单位：青岛京诚检测科技有限公司

2021年10月

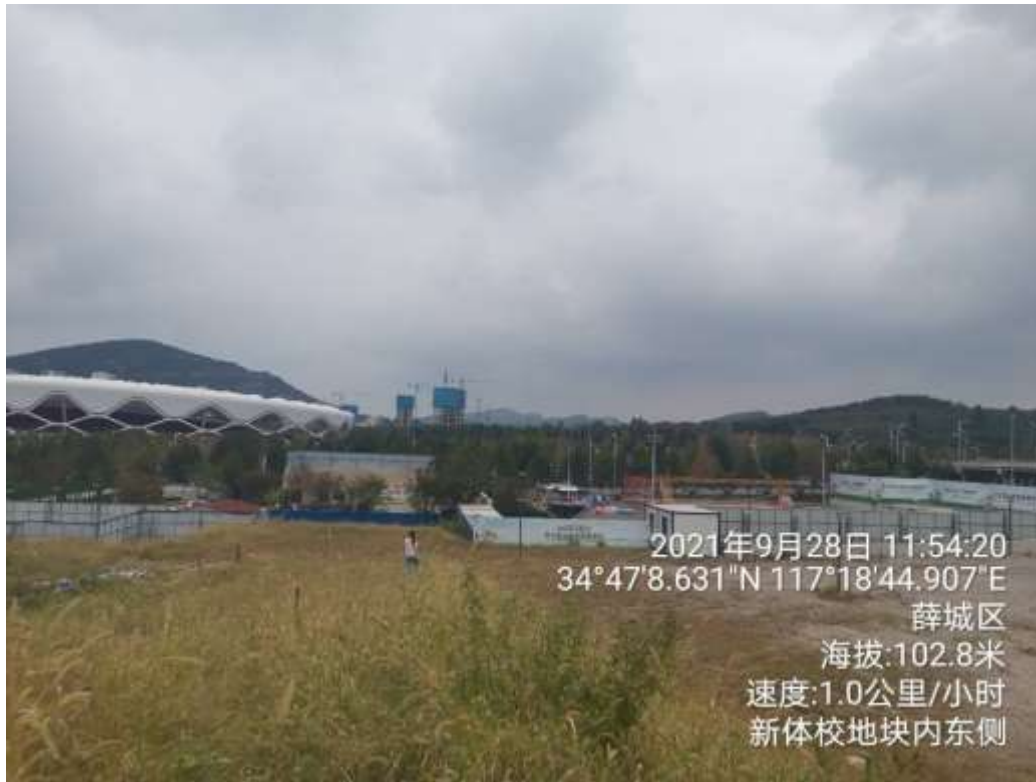
地块内-东侧

本调查项目地块总用地面积 31324 平方米，地块历史上为农用地，2014 年 11 月地块西北角建设居民房，2019 年 1 月西北角建设居民房、西南角与长江路连接建设道路，2020 年 11 月地块东侧建设青啤小镇榴芳郡小区售楼处及游乐园，部分地面硬化。根据 2020 年 11 月 27 日的枣自字规行（薛）字[2020]048 号文件规划用地性质为商业服务业设施用地。2021 年 9 月底现场踏勘照片如下图所示。

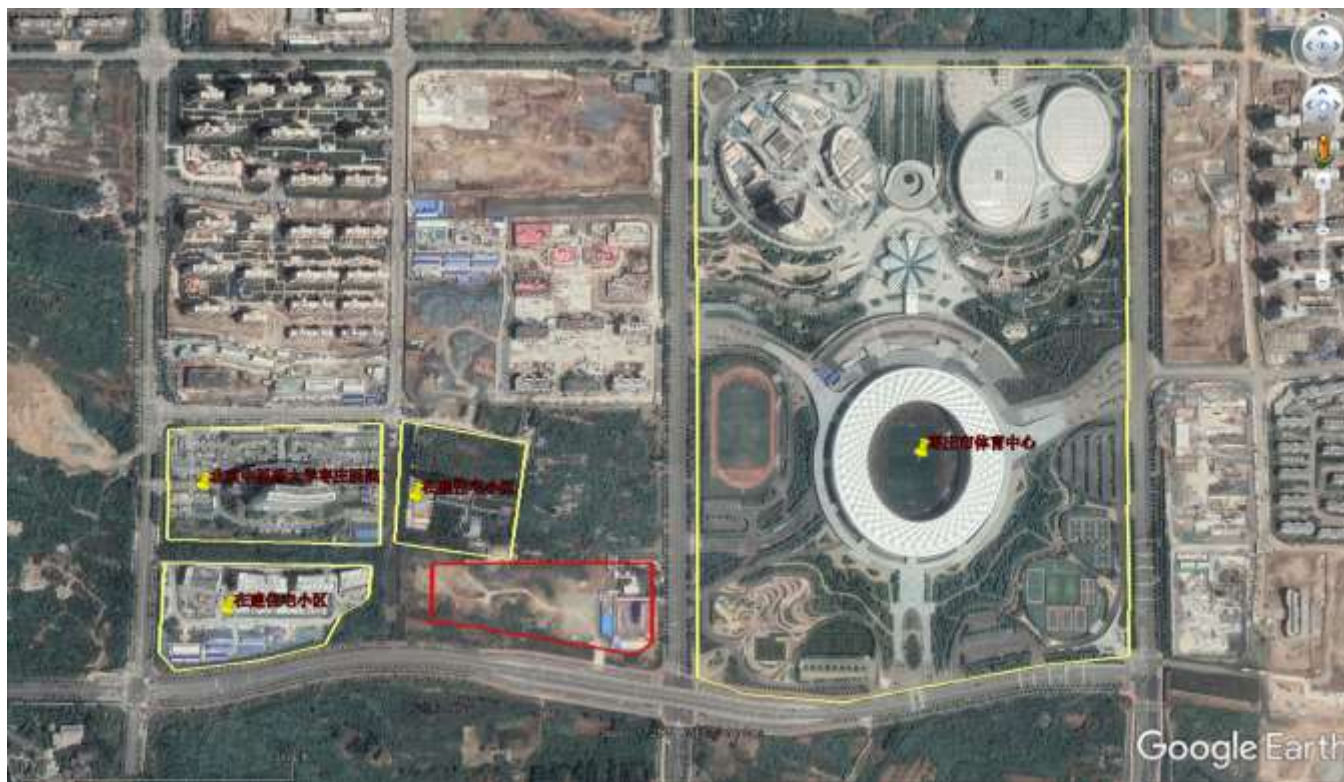
图 3-5 相邻地块现状分布图

地块西侧、北侧为在建住宅小区，地块西北侧为北京中医药大学枣庄医院，地块东侧为枣庄市体育中心，地块南侧紧邻长江路，相邻地块使用现状分布图如下。
